江西西华山钨业有限公司
牛岗地尾矿库
安全现状评价报告

江西赣安安全生产科学技术咨询服务中心

2023年10月18日

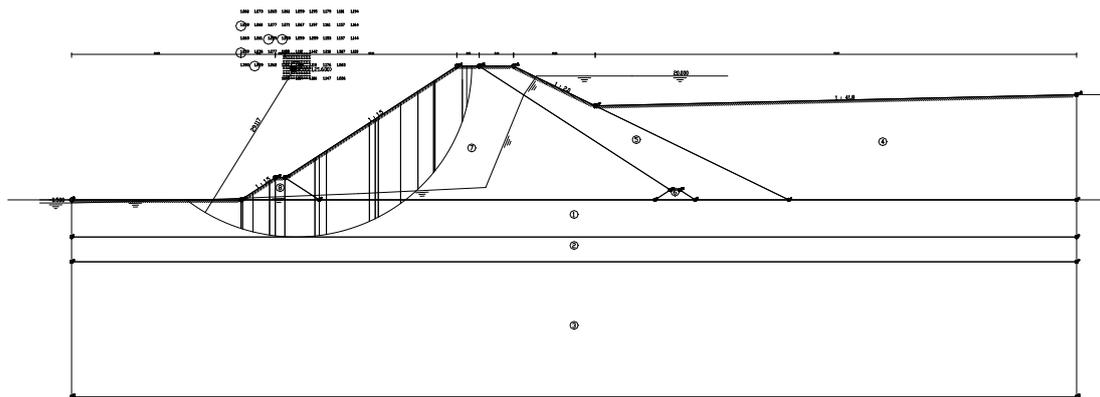
图 5-1 正常运行计算结果简图

计算方法		瑞典圆弧法		
工作状态		正常运行	洪水运行	特殊运行
1-1 剖面	计算值	1.235	1.096	1.050
	规范值	1.15	1.05	1.00

计算成果表明：尾矿坝坝体稳定系数符合规范的要求。
