大余县鑫平钨业有限公司满埠矿区西部坑口
安全现状评价报告

(终稿)

江西赣安安全生产科学技术咨询服务中心

报告完成时间：2024年4月1日

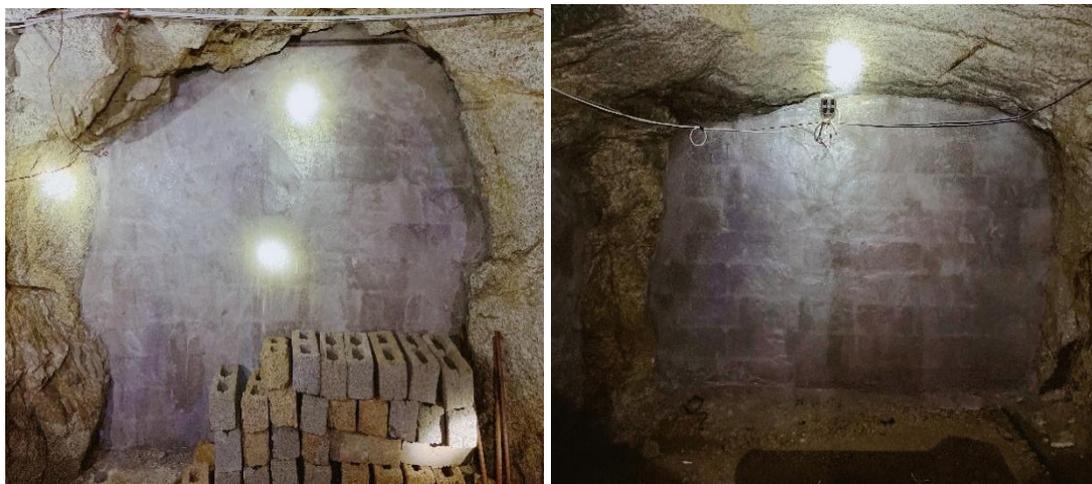
图 2-3 采空区密闭治理现场照

通过对矿山提供的图纸、资料分析以及现场调查取证，采空区围岩相对稳定，且留有间柱、顶底柱，未发生塌方冒顶现象，采空区未发现渗水现象。采空区已大部分做密闭处理，处理体积约 66224.28m³。但未经回填。采空区密闭治理现场照（图 2-3）。
