宜春钽铌矿有限公司
1号尾矿库
安全现状评价报告

江西赣安安全生产科学技术咨询服务中心

二〇二四年五月三十一日

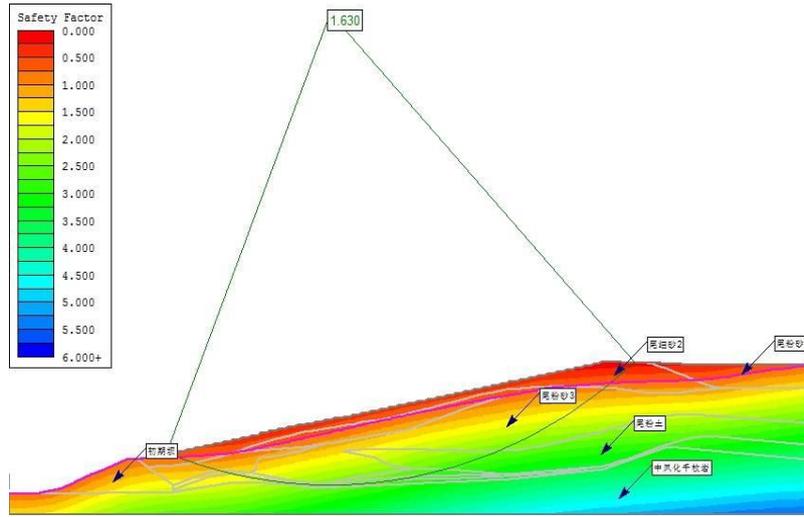
图 5-1 尾矿库堆积坝正常运行稳定计算

工作状况	正常运行	洪水运行	特殊运行
堆积坝体稳定计算成果	1.630	1.359	1.444
规范值	1.20	1.10	1.05

计算结果表明，1 号尾矿库尾矿堆积坝在三种工况下的坝坡稳定系数均满足相关规范要求。

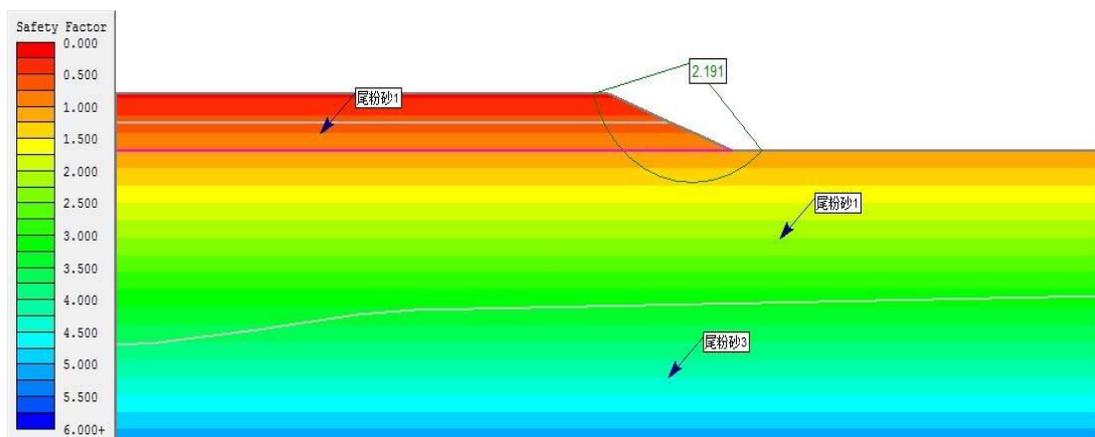
图 5-4 回采临时边坡正常运行稳定计算

工作状况	正常运行	洪水运行	特殊运行
堆积坝体稳定计算成果	2.191	2.161	1.968
规范值	1.20	1.10	1.05

计算结果表明，回采临时边坡在三种工况下的坝坡稳定系数均满足相关规范要求。

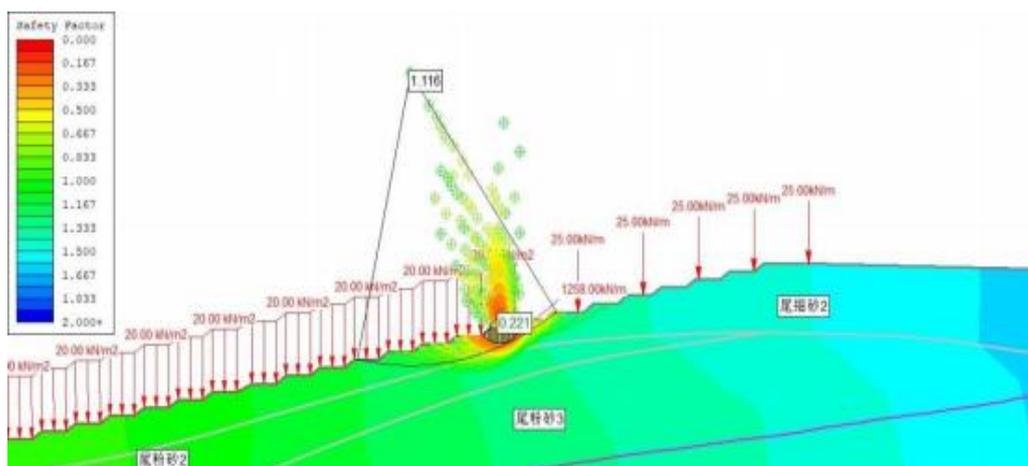
图 5-7 回采临时边坡特殊运行稳定计算

由图 57可知，当皮带廊非正常工况下，附加平行于坝坡的作用力易使坝体产生表层滑移，但尾矿坝整体仍处于稳定状态。
